**Realizzazione del Centro Intermodale di Villamassargia**

**PROGETTO DEFINITIVO - ESECUTIVO**  
**PRIMO STRALCIO FUNZIONALE**

**RELAZIONE PAESAGGISTICA**

## **RELAZIONE PAESAGGISTICA**

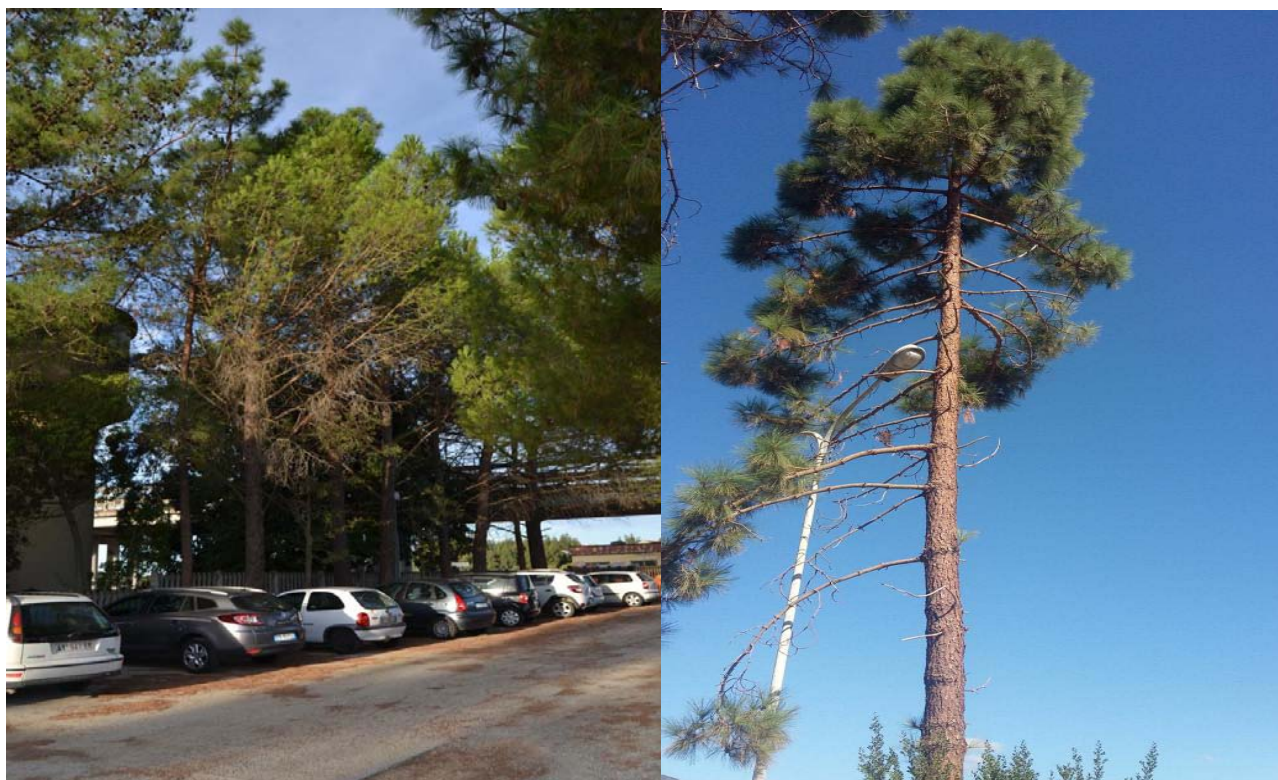
Nel corso dei sopralluoghi compiuti la flora osservata è rappresentata principalmente dal Pino domestico (*Pinus pinea* L.) localizzata nel piazzale compreso tra la stazione ferroviaria di Villamassargia e la strada provinciale n. 87 Villamassargia-Musei; la distribuzione degli alberi risulta non ordinata in quanto

rappresentano ormai un residuo della recinzione che delimitava ed inquadrava la proprietà in capo alle Ferrovie Italiane ora RFI. Le piante presenti nell'area d'intervento sono situate ai margini stradali e della recinzione della stazione ferroviaria e rappresentano gli individui rimanenti di una alberatura che ha visto nel corso degli anni, la rimozione di molti esemplari che presentavano problemi di stabilità dovuta al fatto che sorgono su un terreno sterrato privo di erba e con mediocre permeabilità dovuta al continuo transito degli automezzi. Le principali problematiche che si evidenziano a carico dei pini sono principalmente da ricondurre, oltre che all'età, ai gravi danneggiamenti a carico dell'apparato radicale, avvenuti durante la sistemazione di pertinenze stradali (parcheggi, stalli di sosta, ecc) tra le quali la sistemazione della rete idrica e rete elettrica/illuminazione pubblica. Tali operazioni, perlopiù effettuate mediante mezzi meccanici ha ridotto in alcuni casi la quantità di radici degli alberi; questa situazione sommata alla caratteristica conformazione superficiale degli apparati radicali, ha contribuito a creare problemi di stabilità con una alta possibilità di schianto a terra. Ulteriori problematiche sono dovute agli interventi di potatura, saltuari e solitamente effettuati in ritardo ed in genere finalizzati alla sola eliminazione di rami pendenti che limitavano la vista agli automobilisti, che hanno provocato ferite estremamente lente da rimarginare, con possibili intrusioni di corteccia e legno morto nel fusto causando gravi problemi di debolezza. Ancora alcuni esemplari presentano una chioma affastellata, e eccessivamente espansa mentre il fusto presenta processi dinamici di inclinazione amplificati dall'effetto vela.

Situazione esistente

Considerando che, (come meglio specificato al punto 3.2 "Aspetti vegetazionali dell'area oggetto d'intervento" della presente relazione) la maggior parte delle piante in questione presentano una serie di danneggiamenti a carico dell'apparato radicale, nonché inclinazioni del fusto con annessi sollevamenti del terreno; si può affermare che lo stato riscontrato, la distribuzione degli stessi (disordinata sia come ubicazione che come età), non mostra prospettive di miglioramento, inoltre il quadro fitosanitario e fitostatico a cui ci riferiamo è quello di un popolamento ormai maturo, inizialmente nato per scopi ornamentali e funzionali (recinzione) che oramai non sono più in grado di assolvere.

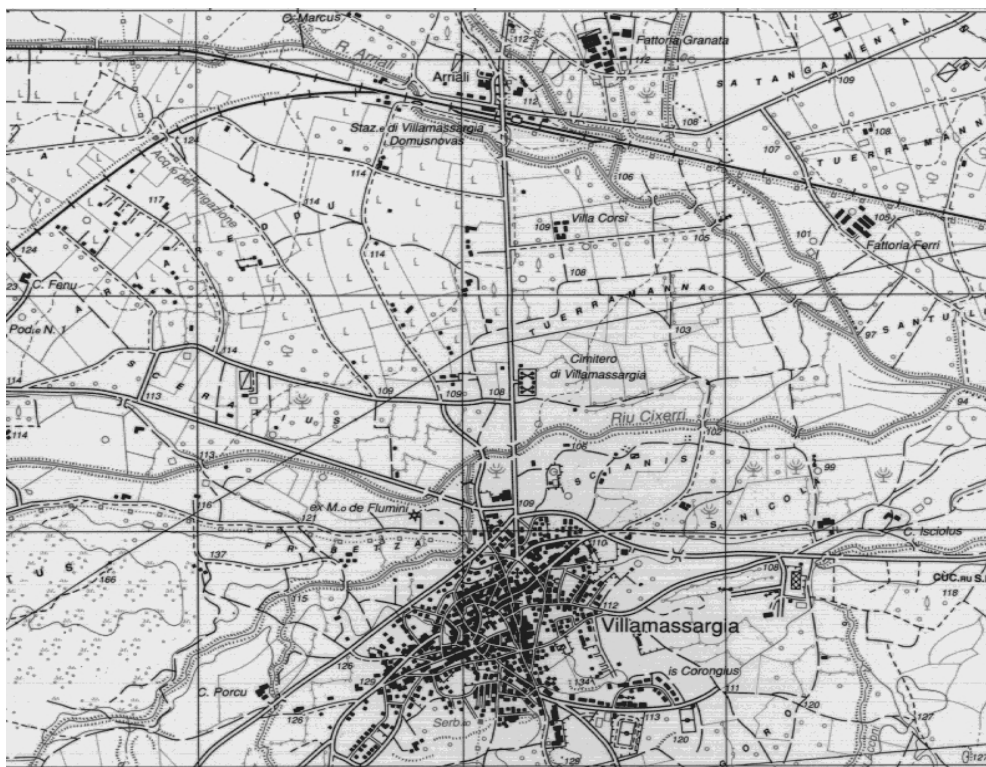
**Figura 4:** Stralcio del foglio 555 sez. II "Villamassargia" della carta dell'I.G.M. in scala 1:25.000.

- Nel foglio 555 dell'IGM in Scala 1:50.000;
- nel Foglio 555 Sez. II "Villamassargia" della carta dell'I.G.M. in scala 1:25.000;
- nel Foglio 555 n. 120 "Villamassargia" del CTR numerico della Regione Sardegna in scala 1:10.000

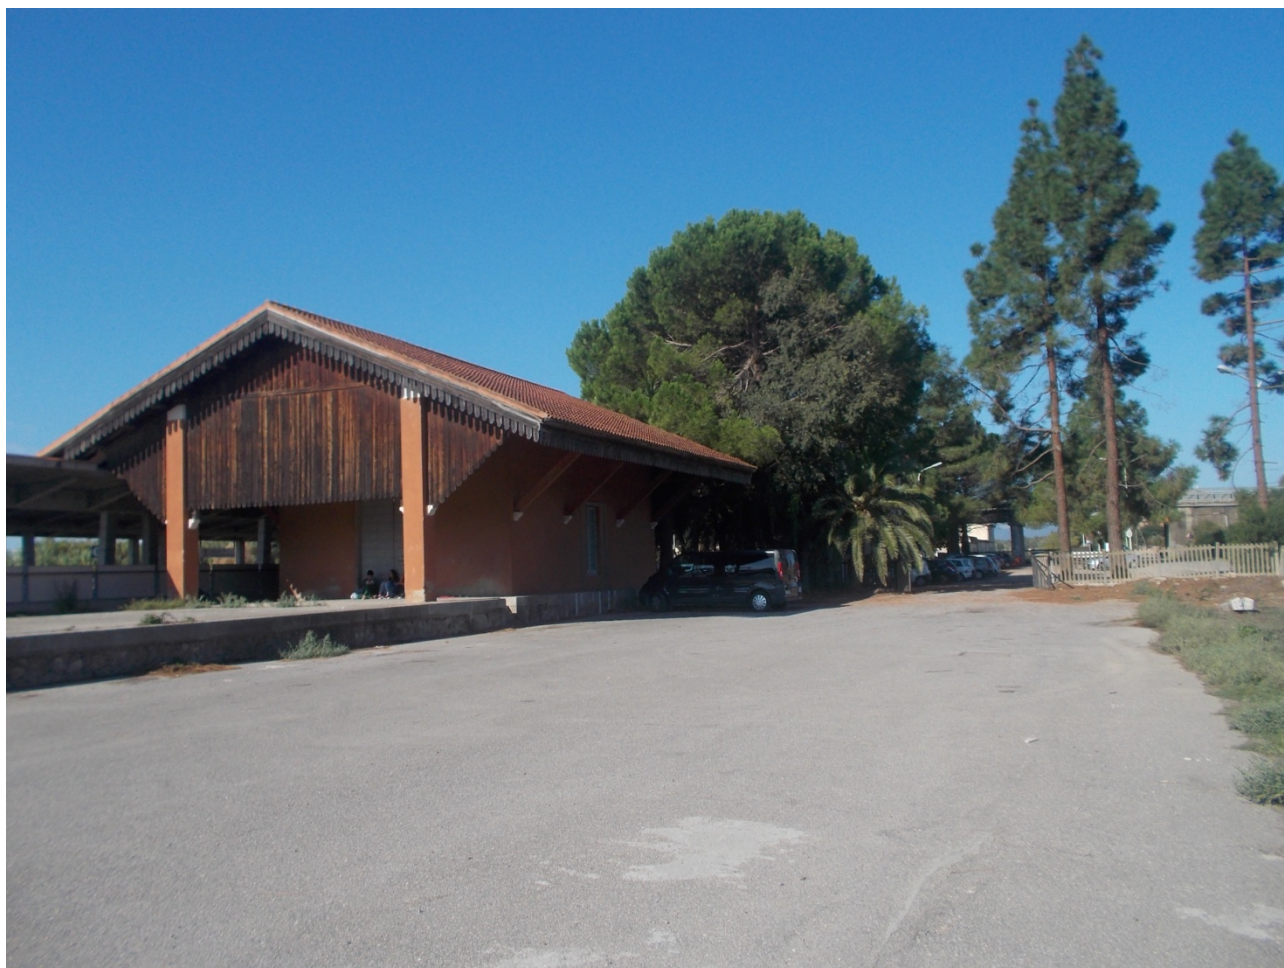
Vista n. 1 – situazione attuale

Per quanto riguarda la previsione degli effetti delle trasformazioni dal punto di vista paesaggistico sia dirette che indotte non si ritiene ci siano effetti irreversibili tali da compromettere il paesaggio a seguito della realizzazione dell'intervento. A tal proposito è stata redatta una relazione fotografica, rappresentante lo stato

attuale dei luoghi a confronto con la foto modellazione dell'intervento dal quale è desumibile il trascurabile impatto sul paesaggio derivante dalla messa in opera dell'intervento in progetto.

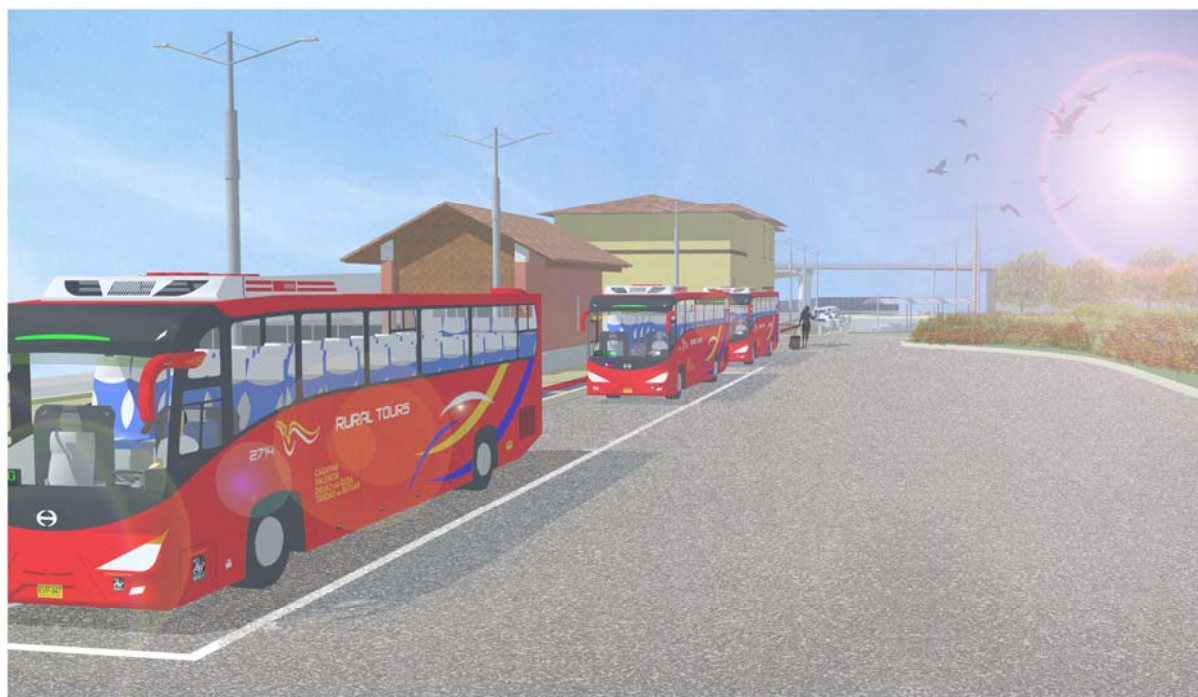
Vista n. 1– simulazione

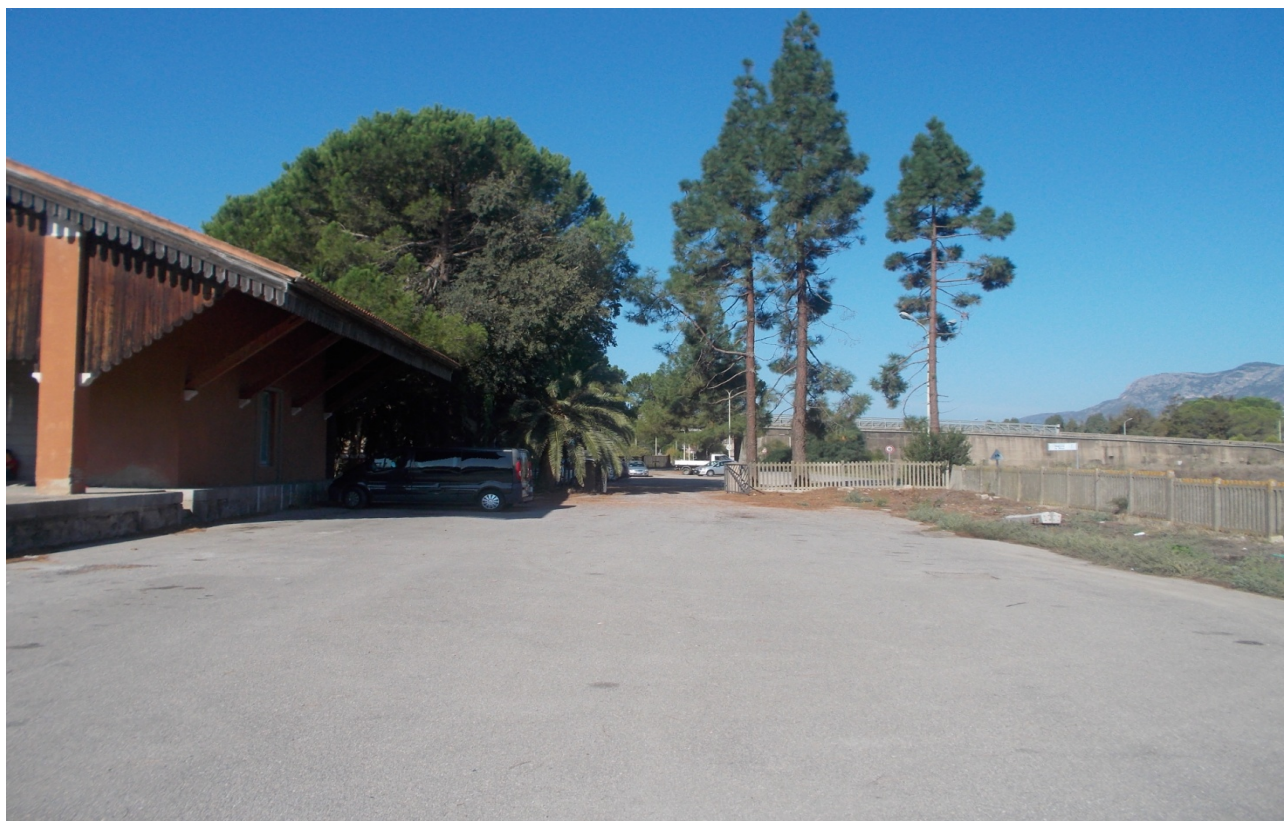
Vista n. 2 – situazione attuale

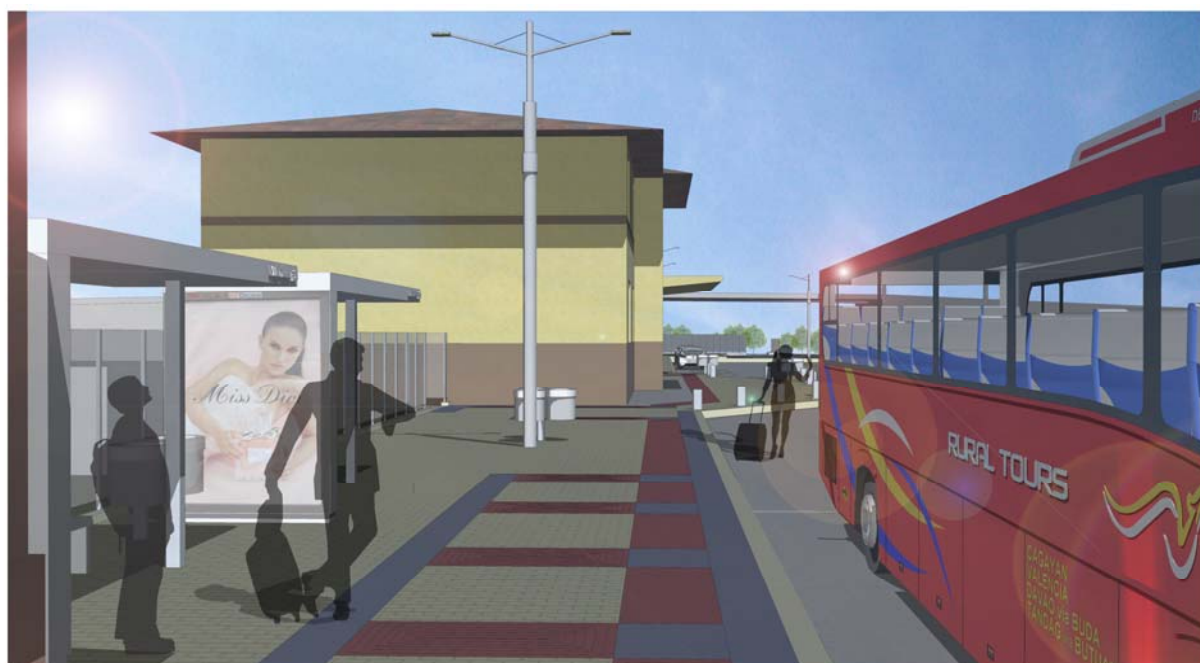
Vista n. 2 – simulazione

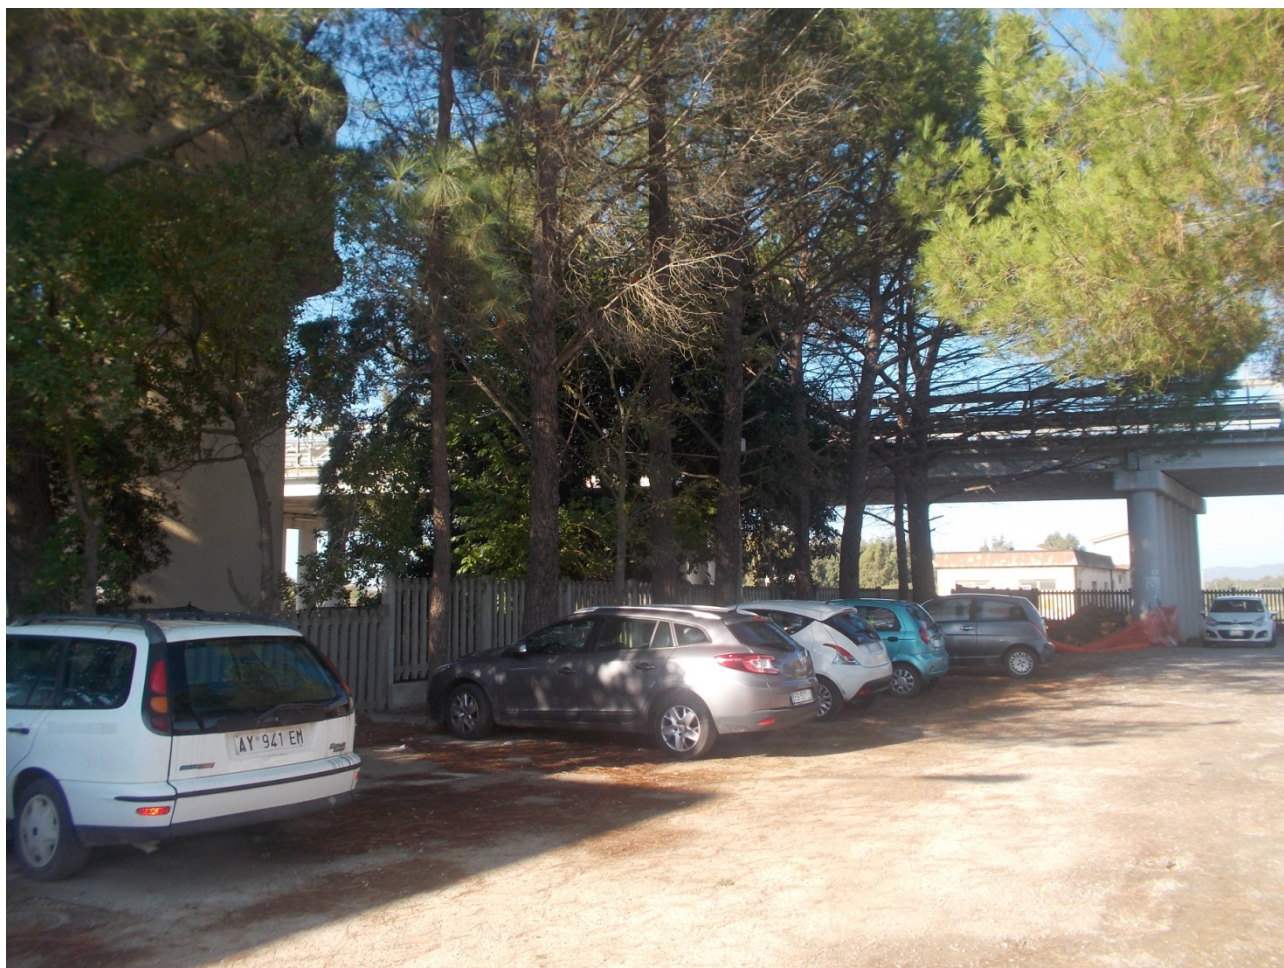
Vista n. 3 – situazione attuale

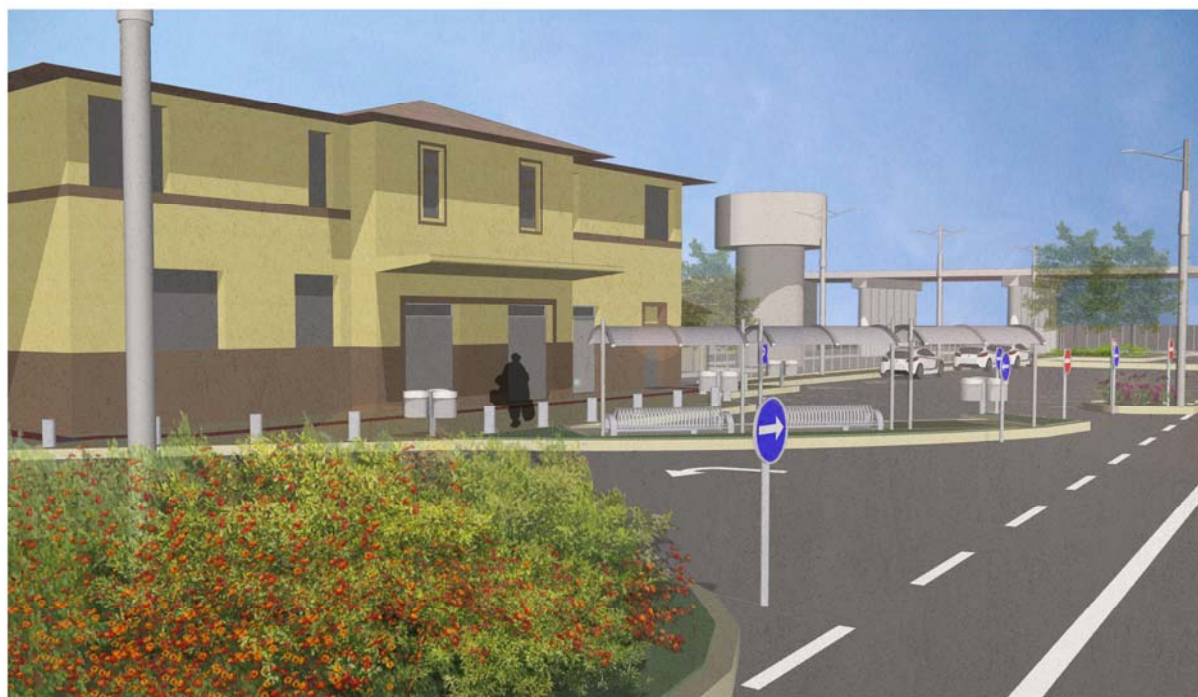
Vista n. 3 – simulazione

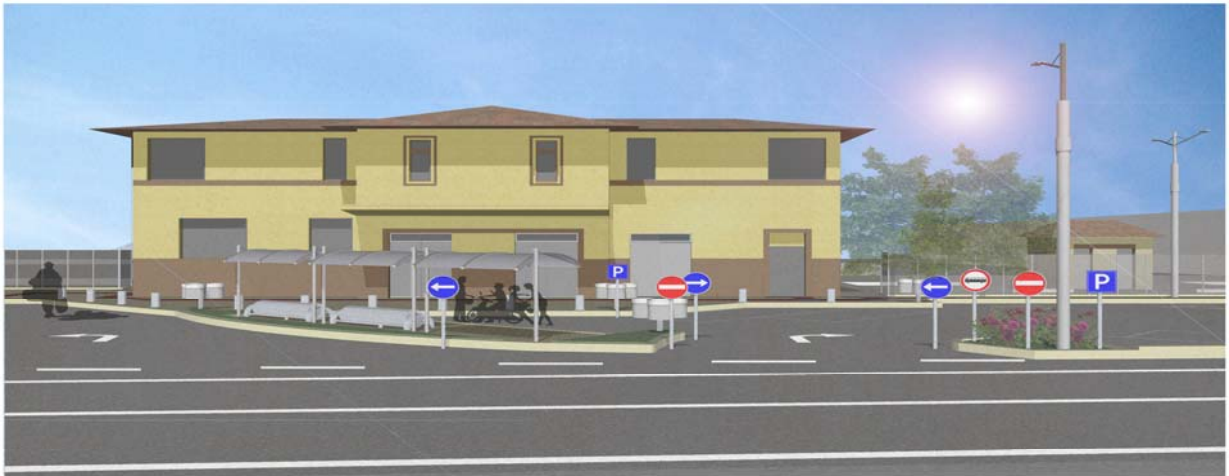
Vista n. 4 – simulazione ingresso stazione ferroviaria

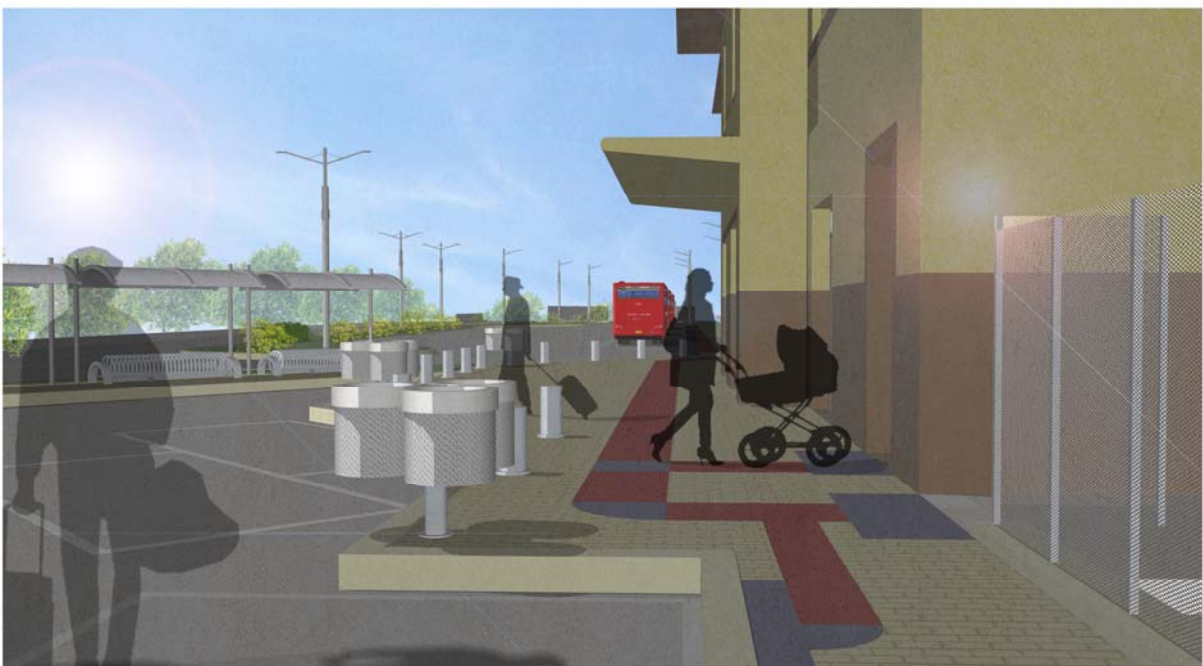
Vista n. 5 – simulazione ingresso stazione ferroviaria
